Research paper

Investigating the effects of land subsidence in Rafsanjan city using field evidence and assessing the risk of its progression based on groundwater data

بررسی تأثیر فرونشست زمین در شهر رفسنجان با استفاده از شواهد میدانی و ارزیابی خطر پیشرفت آن بر اساس داده‌های آب زیرزمینی

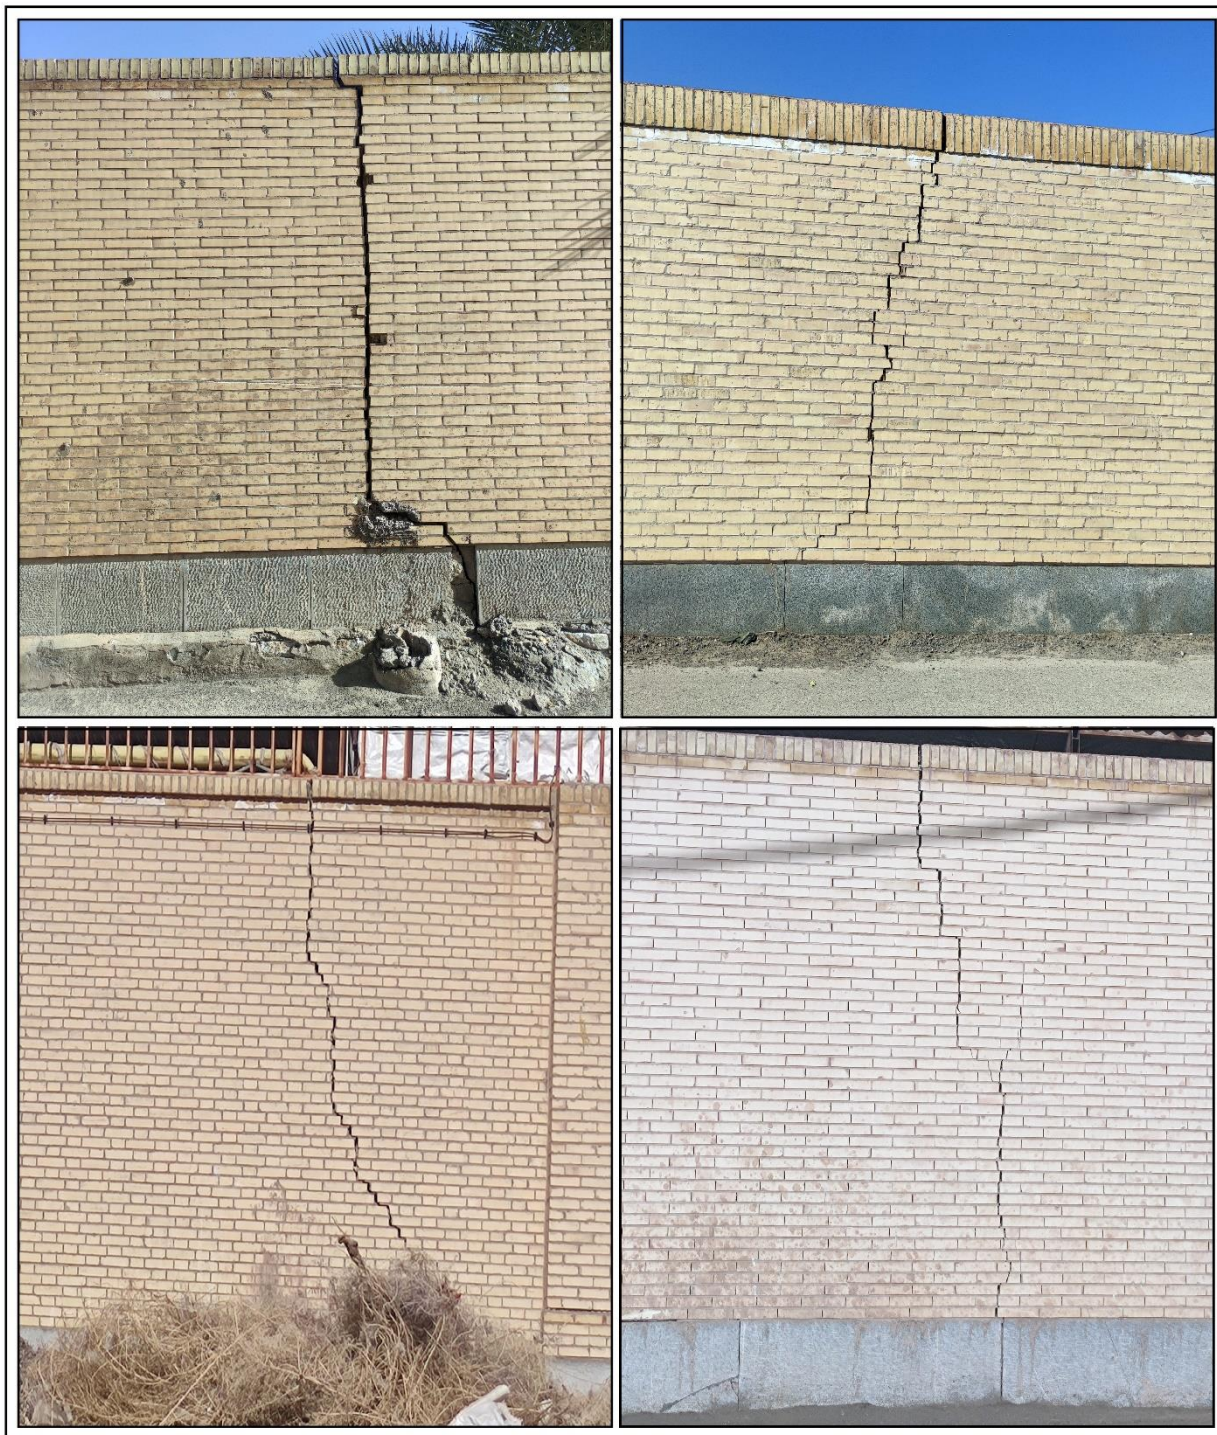
شکل ۴- ترک ها و جدایش های عمودی در دیوار سازه ها ناشی از فرونشست منطقه ای

بر اساس مطالعات انجام شده ترک خوردگی ساختمان ها در اثر فرونشست را می توان در دو گروه مشاهده نمود. گروه اول شامل جدایش های عمودی در سازه ها در اثر تنش برشی ناشی از فرونشست منطقه ای (شکل ۴) و گروه دوم شامل ترک خوردگی در محل اتصال حیاط خانه ها با بخش مسکونی (شکل ۵) به دلیل نشست نامتجانس سازه در پاسخ به فرونشست محلی می باشد.

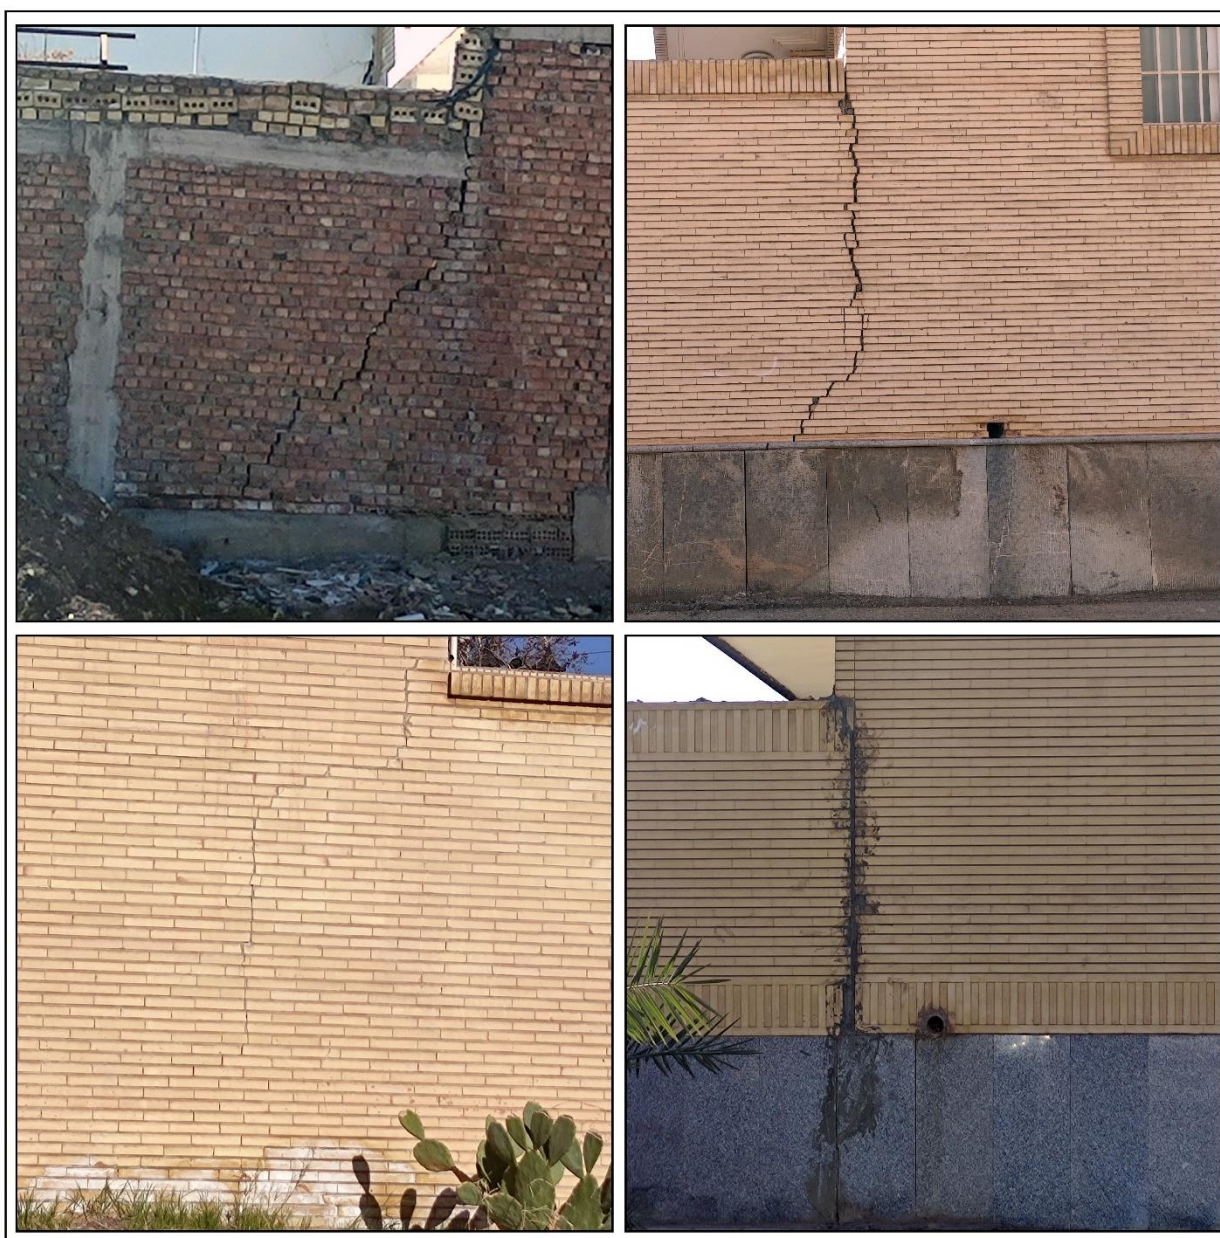
شکل ۵- ترک ها و جدایش های ناشی از فرونشست محلی در محل اتصال محوطه حیاط خانه ها با بخش مسقف و مسکونی.

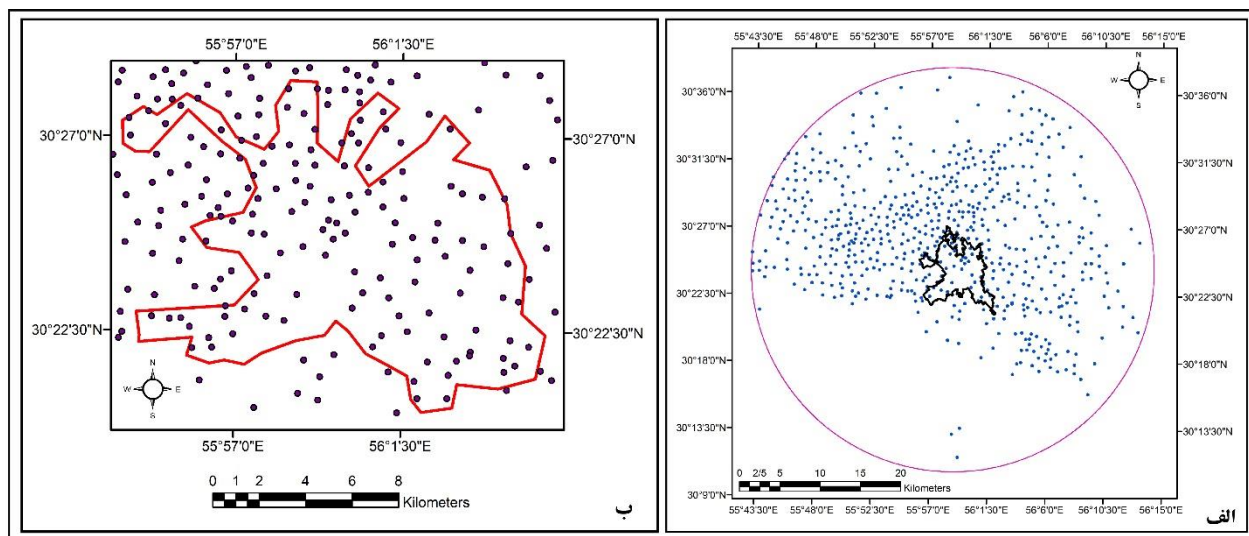
شکل ۵- الف، موقعیت چاه های آب زیرزمینی در شعاع ۵۰ کیلومتری شهرستان رفسنجان؛ ب، موقعیت چاه های آب زیرزمینی در محدوده شهرستان رفسنجان و حومه.

تحلیل داده‌های چاه‌های آب نشان می‌دهد که تراکم بالای چاه‌ها و بیشترین حجم برداشت آب زیرزمینی در حاشیه‌های شهری و مناطق مجاور اراضی کشاورزی متمرکز است. این مناطق با بیشترین افت سطح آب زیرزمینی نیز هم‌خوانی دارند. بر اساس داده‌های ارایه شده در بیان دشت رفسنجان در پایان سال ۱۴۰۰، میزان برداشت آب از ۱۴۲۸ حلقه چاه در کل آبخوان رفسنجان بالغ بر یکصد و چهل میلیون متر مکعب بوده که بسیار بالاتر از توان تغذیه و بازبایی این آبخوان می‌باشد. تنها در شعاع ۵۰ کیلومتری از مرکز شهرستان رفسنجان تعداد ۶۰۵ حلقه چاه مجاز (شکل ۵) با برداشت سالانه حدود شصت میلیون متر مکعب وجود دارد که در حال خالی نمودن سفره آب زیرزمینی در لایه‌های زیر شهرستان رفسنجان هستند. در محدوده شهرستان رفسنجان و حومه، تعداد باور نکردنی ۲۱۱ حلقه چاه مجاز (شکل ۵) با کاربری عمدتاً کشاورزی وجود دارد که مجموع برداشت آنها در سال بالغ بر بیست و یک میلیون متر مکعب می‌باشد. مساحت کل آبخوان رفسنجان بالغ بر ۴۲۳۴ کیلومتر مربع بوده که با احتساب ضریب ذخیره ۵٪ و ضخامت متوسط ۷۵ متری آبخوان و تخلیه سالیانه ۱۴۰،۰۰۰،۰۰۰ متر مکعب، سالیانه ۱/۶ سانتی متر نشست در سطح آبخوان می‌تواند اتفاق بیافتد. این افت با در نظر گرفتن تغذیه نرمال آبخوان در نظر گرفته شده که با توجه به خشکسالی‌های اخیر و عدم تغذیه آبخوان، این میزان افت بسیار بیشتر بوده است.
